Opvallende cabine

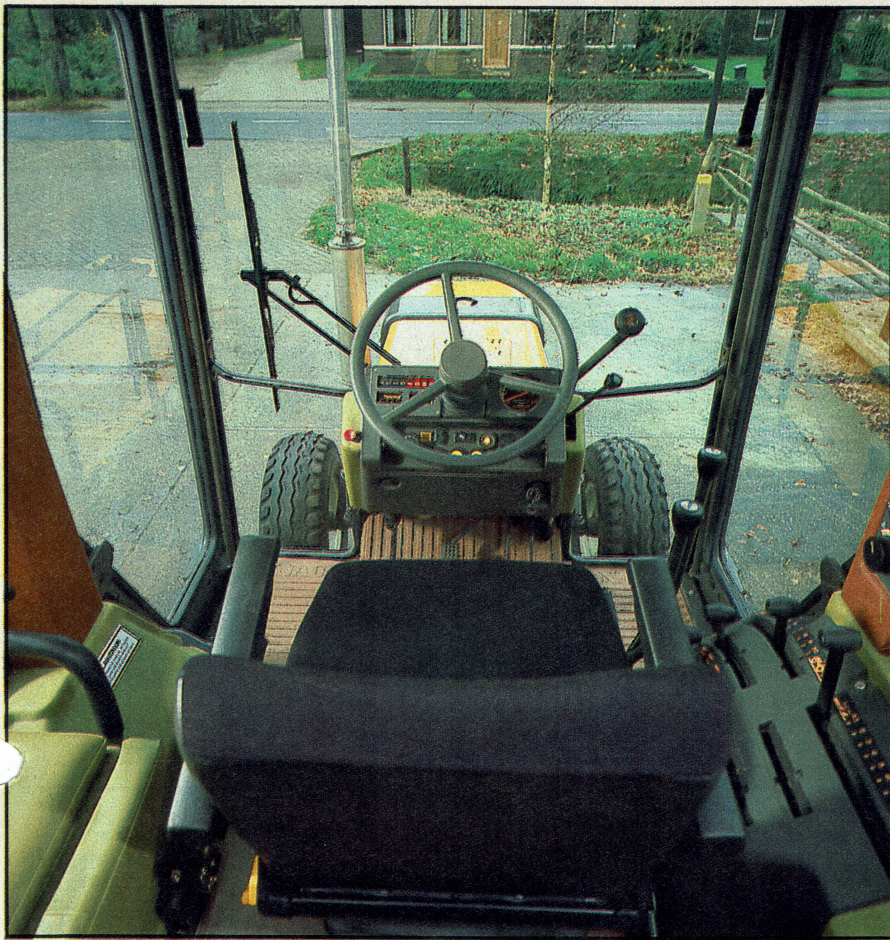
De grote voorruit en de portieren die helemaal zijn 'beglaasd', zorgen ervoor dat het zicht naar voren toe 'groots' is. De pook voor de hoog-laag per versnelling, die onze testtrekker wel had (links van het stuur) ontbreekt op deze foto. Onder de zit van de bijrijder (die moet met de benen dwars achterlangs) zit een aardig opbergvakje

Nu de pluspunten. De cabine biedt veel ruimte voor zowel bestuurder als bijrijder. Het zicht recht en schuin naar voren is 'groots'. De grote ruiten, een parallelgeleide wisser en twee goede ruitespoeiers staan daar borg voor. De stoel is tegen het perfecte aan.

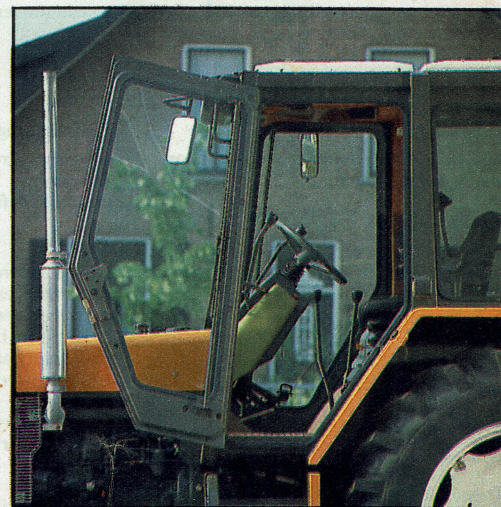
De deurconstructie is afwijkend van al het andere op de markt. De deuren zwaaien 180 graden open en zitten dan binnen de trekkerbreedte. De kans op beschadiging is nihil. De treden zitten niet recht onder de deuropening. De in- en uitstap is daardoor niet zo ideaal als je op het eerste oog zou vermoeden

deld. De kans dat ze in open toestand in aanraking komen met toevallig voorbij komende 'objecten' is nihil.

Verder zijn de in- en vooral de uitstap niet zo gemakkelijk als de grote deuren doen vermoeden.

Afwijkend is de cabine vooral door zijn deurconstructie. De deuren draaien 180 graden open en worden in die positie vergren-
