De Ford 8210 is fors gebouwd. Qua afmetingen kon deze trekker ook wel 150 pk herbergen. Het hoogste punt van het cabinedak zit op 289 cm. De uitlaat steekt daar nog weer 16 cm bovenuit, maar daar is wel iets aan te doen

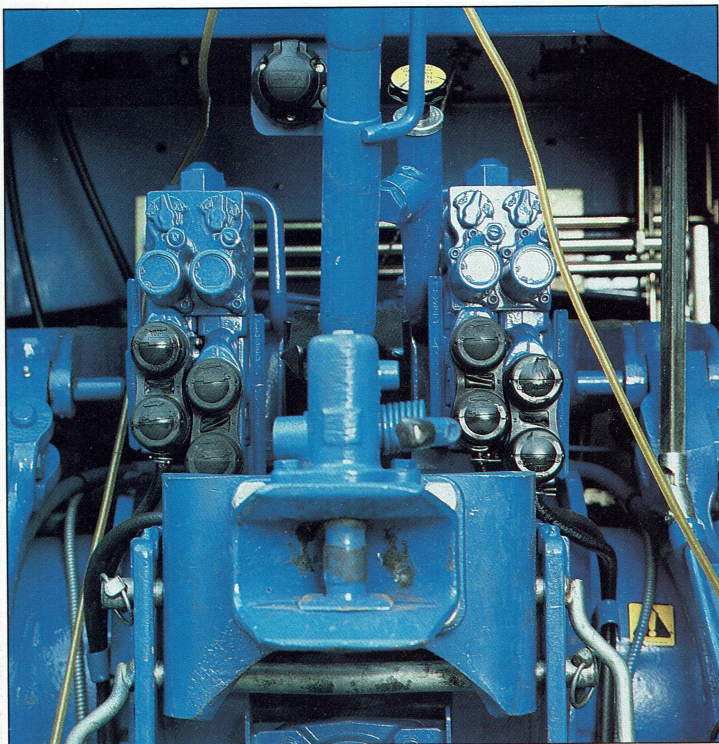
De Ford 8210 heeft vier dubbelwerkende stuurventielen. Ze zijn alle vier voorzien van een doorstroomregeling die eenvoudig is in te stellen. De sluitingen zijn beveiligd op trekbelasting en hebben een goede bescherming tegen vervuiling
