## Boerderij-Trekkertest

# Steyr 8070 A

De Steyr 8070 A is voor Boerderij een jubilaris: hij maakt de eerste 25 testen vol. Deze uit Oostenrijk afkomstige trekker heeft vierwielaandrijving — de A van Allrad zit in de type-aanduiding — en beschikt over 47 kW (64 pk) motorvermogen.

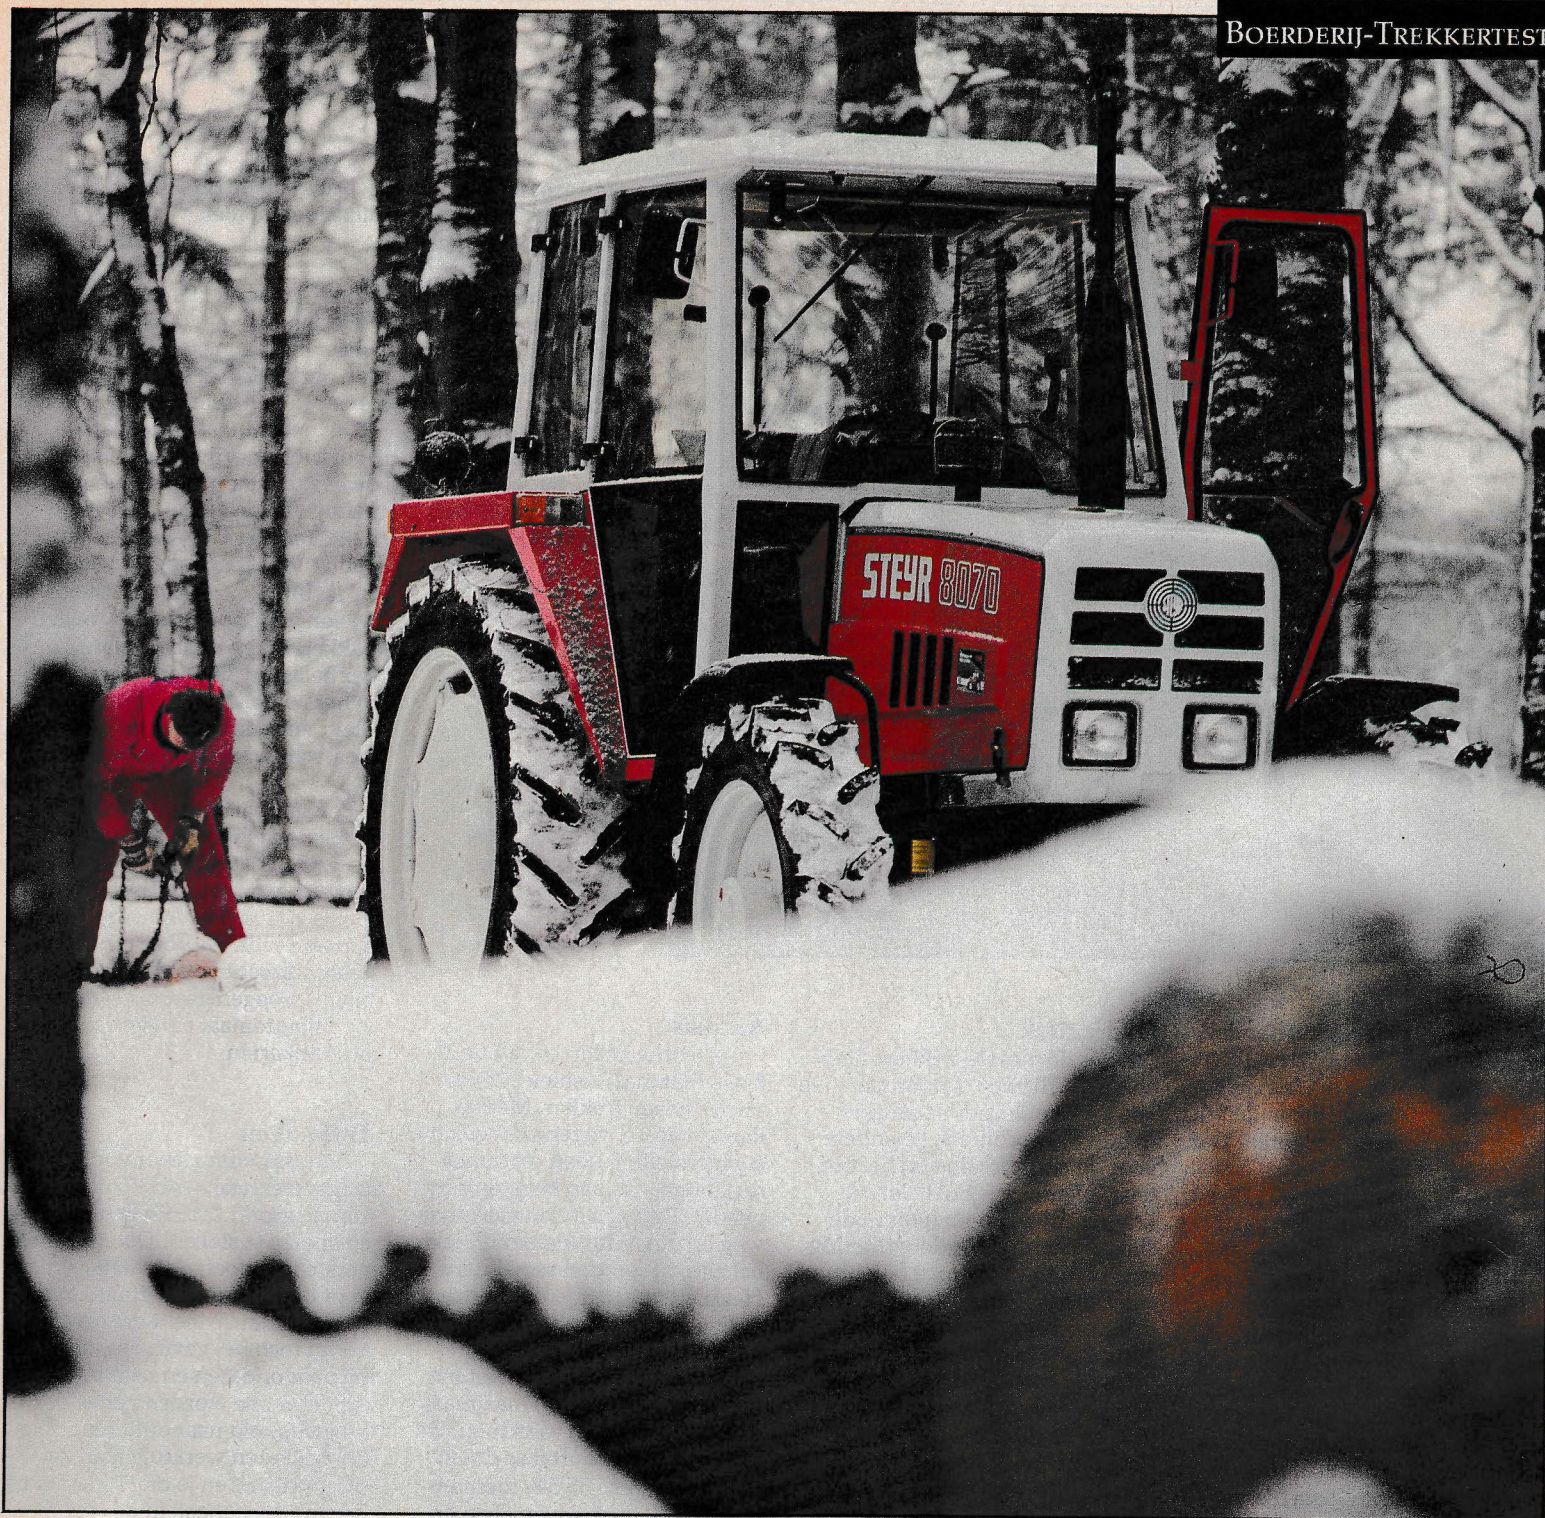
Na het verwijderen van de zijbeplating zijn de motor van de 8070 en alles wat daar bijhoort, goed bereikbaar. De motor (met type-aanduiding WD 411 44) is van Steyr en het is dezelfde die gebruikt wordt in de 8080. Bij de laatste zit er dan wel een turbocompressor op

De motor van de 8070 is dezelfde als van de 8080. Het verschil is dat die van de 8070 geen turbo-compressor heeft en daardoor minder efficiënt werkt. Hij haalt 47 kW vermogen uit 3.456 kubieke cm cilinderinhoud, terwijl de 8080 daar 53 kW uithaalt.

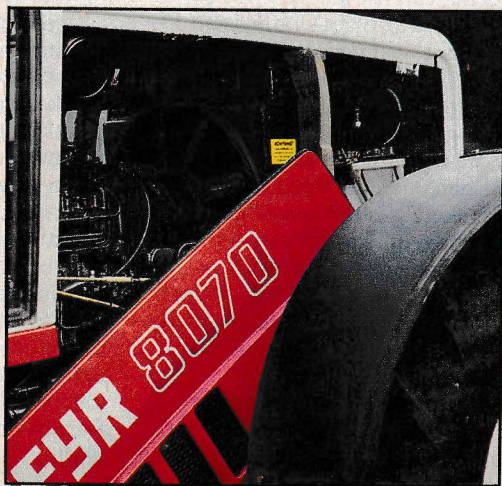
Hij vergt enige bestudering, maar als je dat achter de rug hebt, is deze stikker op de voorruit van de 8070 een heel aardige. Hij geeft de opeenvolging van de versnellingen en per versnelling de maximum snelheid, de snelheid bij maximum koppel en de snelheid bij 540 en 1.000 aan de aftakas

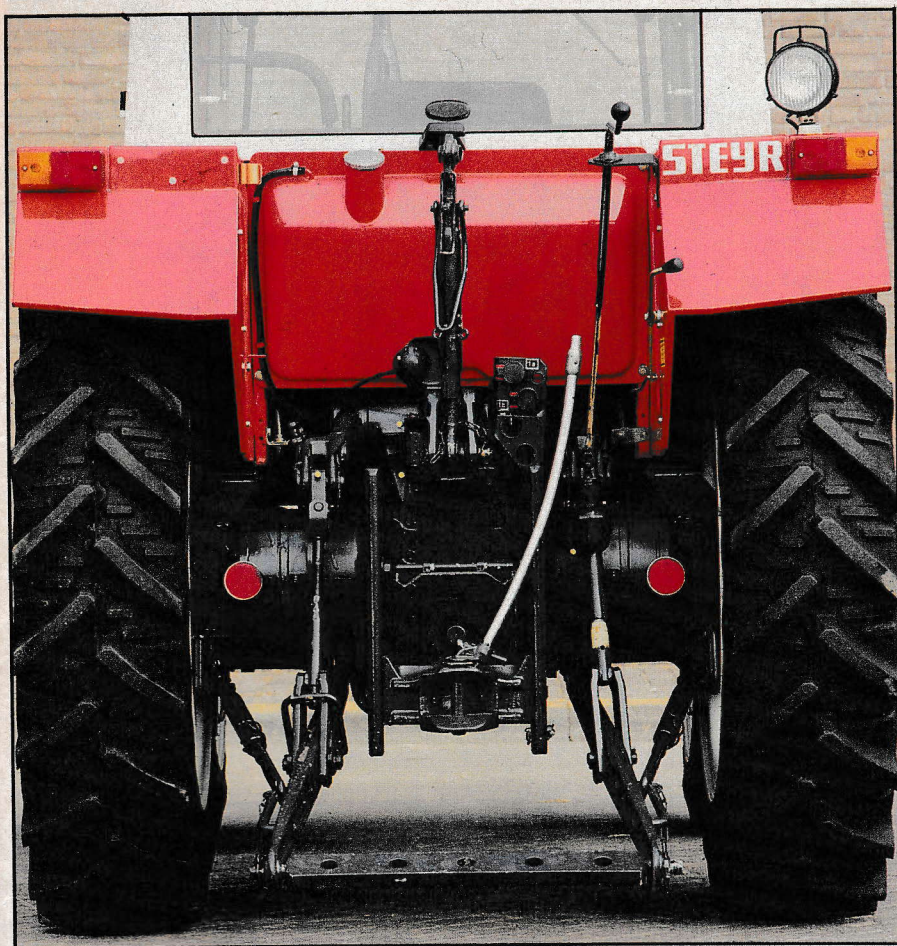
De trekpen van de wagentrekhaak is dank zij de verlengde handgreep en omdat de bestuurdersstoel ver naar achteren staat, vanuit de cabine te bedienen. De bestuurder heeft daarbij maar weinig last van de (kleine) brandstoftank. Bij een lange dag werken is die beperkte inhoud (60 liter) onpraktisch

Acht standen zijn er voor de wagentrekhaak: van 37 tot 82 cm van de grond. Ze zijn gemakkelijk en snel in te stellen. Door de snelverstelling hoeft de trekhaak niet voor de topstang of aftakas in de weg te zitten. Mocht dat onverhoopt toch het geval zijn, dan kan hij naar onderen en naar boven uit het frame worden gehaald. De mogelijkheid naar onderen is plezieriger als een werktuig al in de driepunts zit en je merkt dan dat de wagentrekhaak in de weg zit voor de aftaktussenas.

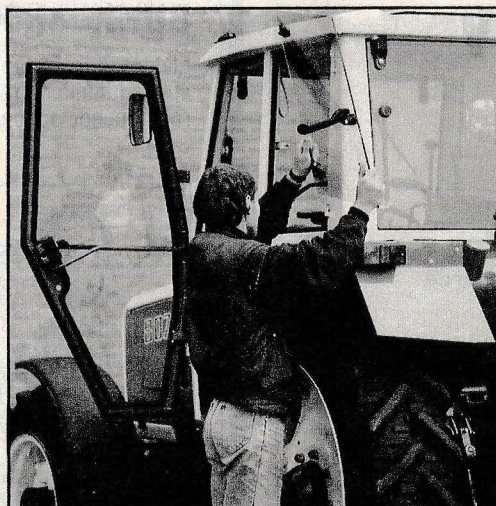
De cabine van de 8070 is in een oogwenk te strippen: de beide zijruiten, de deur links en het „deurraam“ rechts zijn er zo uit te nemen. Daarnaast kunt u dan nog voor- en achterruit en dakluik openen. Bij zo'n uitgekledede cabine houdt u links geen spiegel over, maar rechts, omdat daar geen deur zit, wel

De cabine is gemakkelijk te strippen (deur en ramen eruit). Toch zijn er maar weinig gebruikers die deze mogelijkheid benutten. Dit is een opvallende uitkomst uit de gesprekken met Steyr-gebruikers. Andere opvallende zaken zijn de kwaliteit van deze grijze verf
