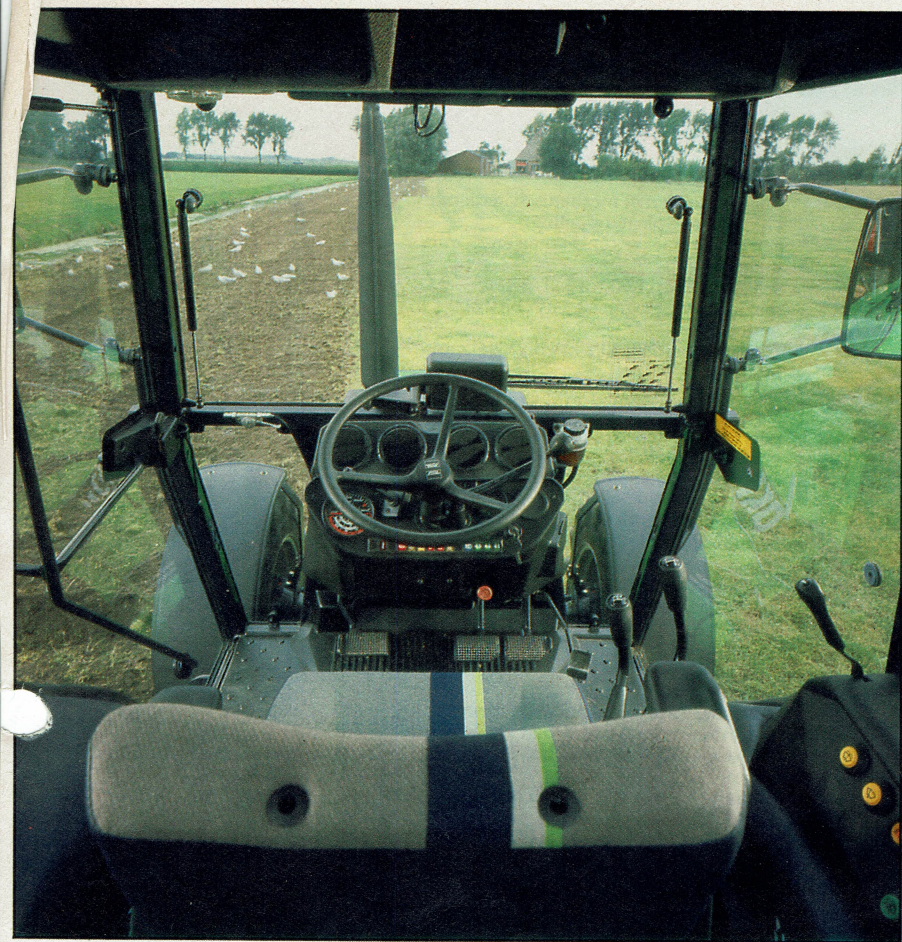
De stoel oogt door zijn stoffen bekleding in combinatie met de kleuren zeer luxe. De standaard aanwezige hoofdsteun is hier terwille van de foto verwijderd. Rechts bevindt zich geen deur, links wel. De beugel op de deur maakt openen en sluiten probleemloos. Door het grote glasoppervlak is het zicht naar voren optimaal

de stoel is de geopende deur, door de beugel die erop zit, prima bereikbaar. Rechts is er geen deur; daar zit een vaste glasplaat. Ook de deur bestaat helemaal uit glas, met alleen een rubber omlijsting. Het zicht door de beide „deuren“ is optimaal te noemen.

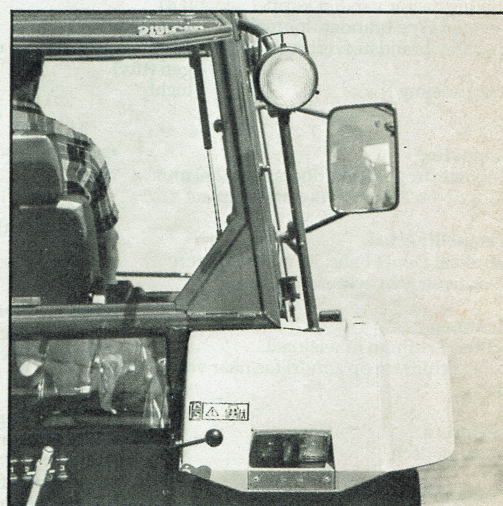
Door het „driehoekje“ kan de kabel van een bedieningseenheid naar binnen. De grote achterruit kan dan gesloten blijven. Omdat er rechts geen portier zit, staat die spiegel altijd goed. Links wil hij met het dichtslaan van de deur nog wel eens uit positie raken. De werk-lampen (links zit er ook een) zijn in ruime mate verstelbaar
