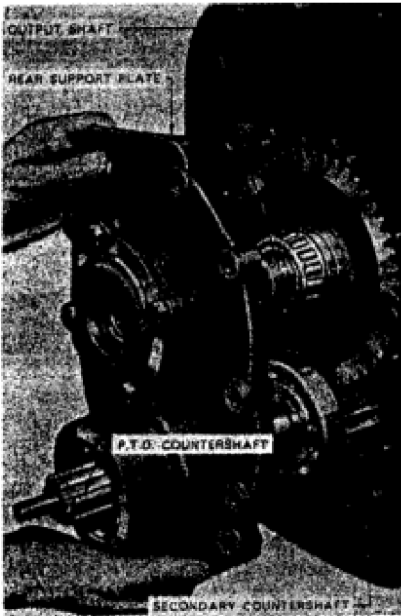
Fig. 209-Het verwijderen van de achterste steunplaat en P.T.O. countershaft montage.

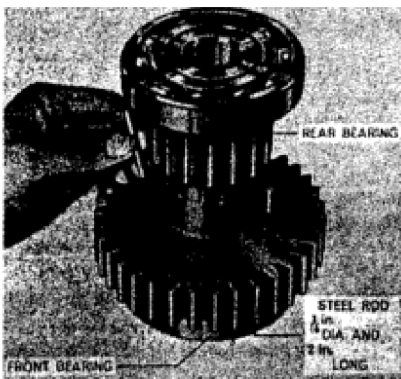
Fig. 211-Secundaire tegenas voorlager kan worden verwijderd door te drukken tegen stalen pinnen ingevoegd door middel van as tegen binnenlager ras zoals afgebeeld.
